TD: 154/24

Objekt:
REKONSTRUKCIJA ZGRADE NA ŠTALIJI I PRENAMJENA U JAVNU I DRUŠTVENU NAMJENU (INOVACIJSKI CENTAR ZA DIGITALNU POLJOPRIVREDU)

ELABORAT OCJENE POSTOJEĆEG STANJA NOSIVE KONSTRUKCIJE

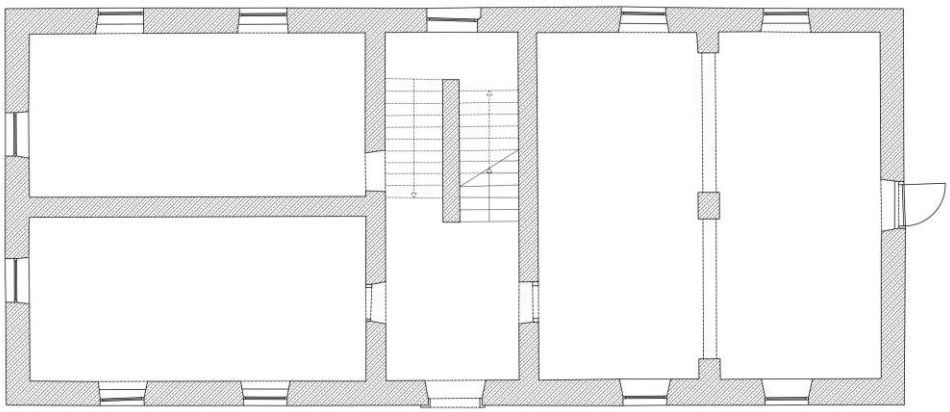
Detalj srednjeg stupa lučnih nosača

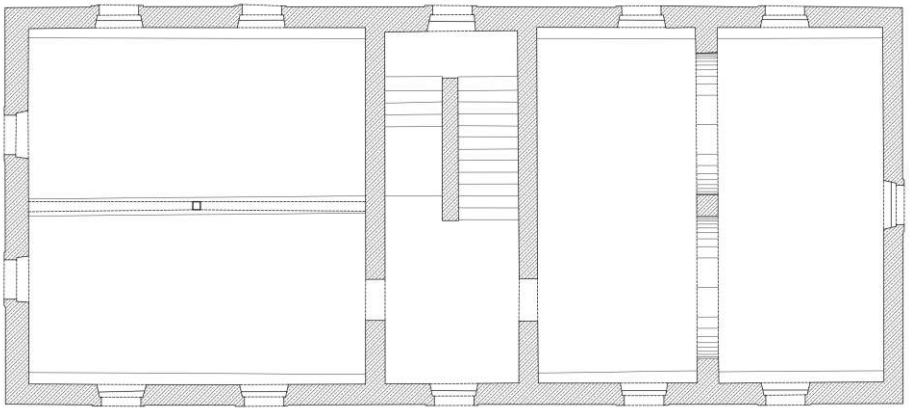
Tlocrtni prikaz nosivih zidova prizemlja

Tlocrtni prikaz nosivih zidova 1. kata

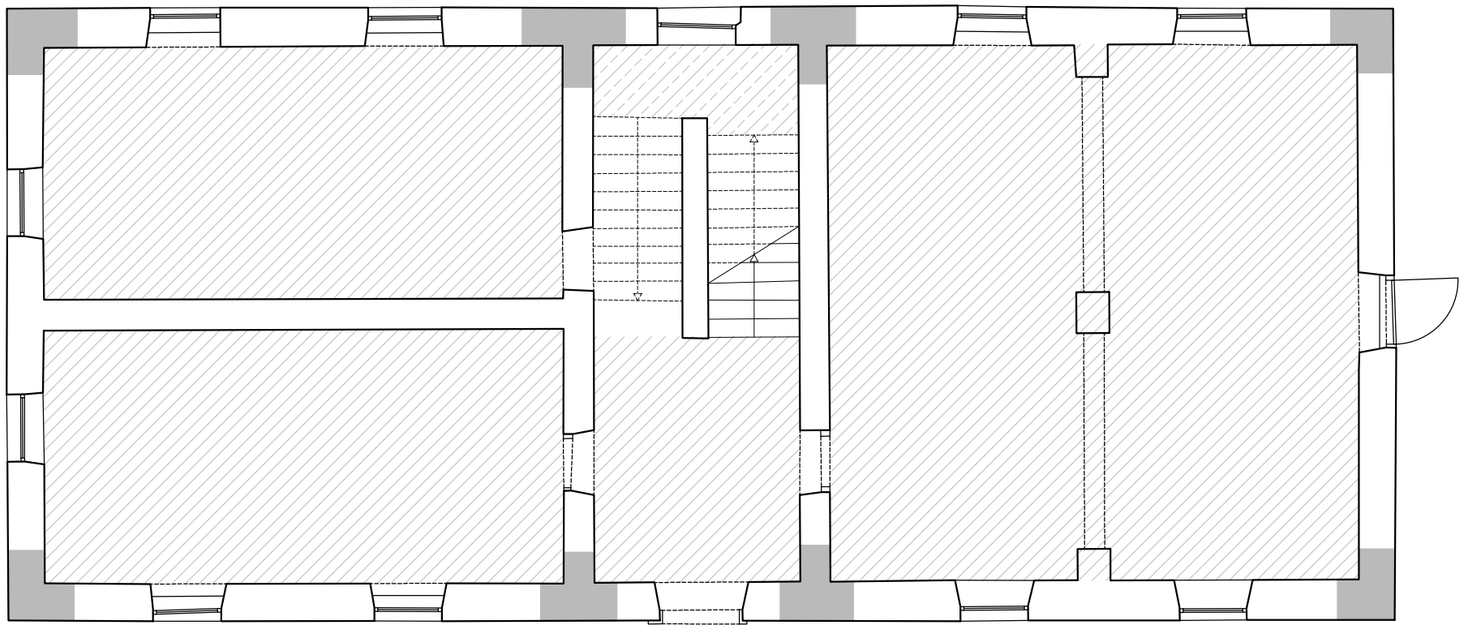
TLOCRT PRIZEMLJA

Spoj zidova koji je potencijalno potrebno ojačat

Rekonstrukcija međukatne konstrukcije prizemlja

Rekonstrukcija međupodesta stubišta

Vertikalna konstrukcija je uglavnom u dobrom stanju. Na nekoliko zidova vidljive su manje pukotine te se preporuča njihova sanacija/ojačanje/prezidavanje. Situacija će biti jasnija kada se ukloni kompletna žbuka sa svih unutrašnjih zidova. Preporuka je da se zidovi djelomično injektiraju te da se na spoju zidova iz dva okomita smjera ugrađuju armaturne šipke „ankeri“ kako bi se zidovi na spoju povezali.

Međukatnu i stropnu konstrukciju potrebno je u potpunosti ukloniti. Preporuka je da se nove horizontalne konstrukcije izvedu kao spregnute konstrukcije drvo-beton. Izvedbom tog tipa konstrukcije se ne unosi značajna dodatna težina a sidrenjem tlačne ploče u postojeće zidove postigao se efekt „krute dijafragme“ po visini zidova u razinama međukatne odnosno stropne konstrukcije, što bi svakako povećalo otpornost objekta na horizontalna djelovanja.

Podeste unutrašnjeg stubišta je potrebno rekonstruirat na način da se izmjene postojeći čelični nosači. Same kamene stube su u dobrom stanje ali će se mogućnost njihovog ponovnog korištenja definirati pri izvedbi radova.

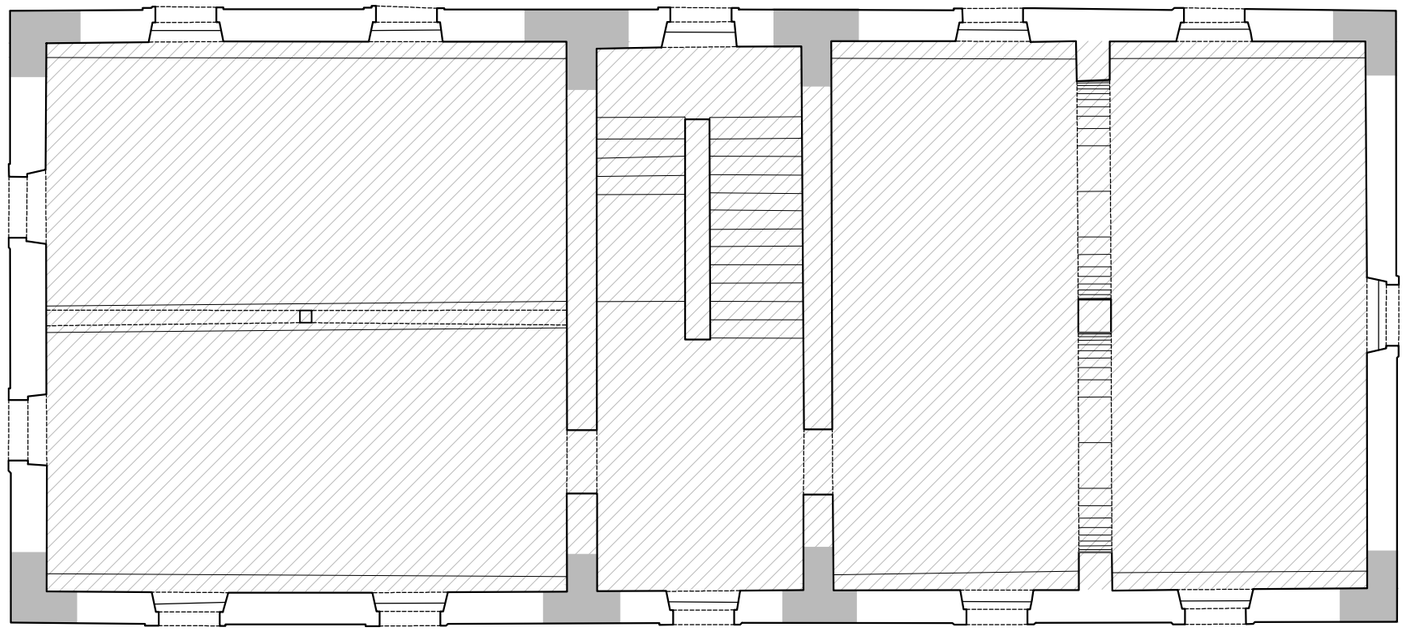
TLOCRT 1. KATA

Spoj zidova koji je potencijalno potrebno ojačat

Rekonstrukcija stropne konstrukcije 1. kata
